## Linea guida 306-2: *Sconosciuta?* *Ignorata?* *Snobbata?*

Luglio 2023

articolo a cura di: Bruno Zotti

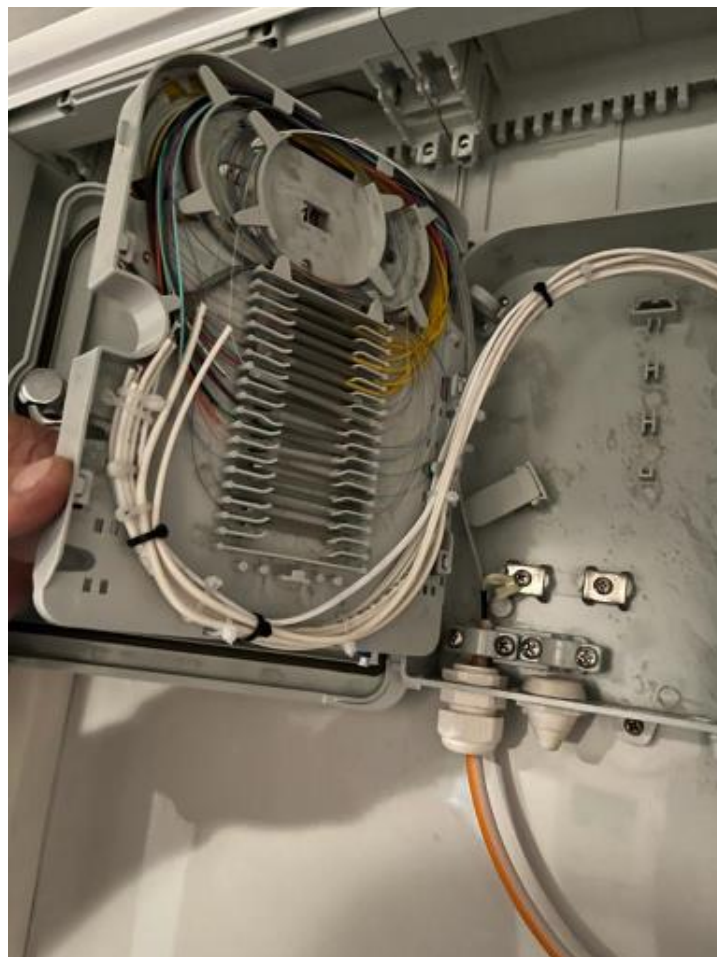
Fig. 1 – Esecuzione estremamente discutibile delle intestazioni fibre verso gli appartamenti

La terminazione della rete ottica pubblica è installata nel locale tecnico all'interno di un armadio metallico a muro; qui si riscontrano subito le prime anomalie critiche che riporto di seguito:

- L'installatore incaricato della realizzazione della rete ottica interna al condominio si è attestato all'interno del box di terminazione della rete pubblica, questa azione contravviene nettamente con le linee guida CEI 306-2 e 306-22 relativa alla predisposizione per collegamenti larga banda degli edifici

- Le normative dei vari operatori fibra prevedono che la rete ottica del condominio sia terminata su un proprio box e che da questo al box della rete pubblica siano eseguite le permutazioni per il collegamento, nessun cavo ottico oltre quello proveniente dalla rete pubblica deve essere attestato in modo permanente nel box di terminazione

- I cavetti monofibra utilizzati per collegare le varie U.I. non sono chiaramente marcati secondo le direttive CPR 305/11, entrata in vigore dal 01 luglio 2017, riguardanti la protezione dal fuoco per i materiali da costruzione. La scritta presente sul cavetto non permette di identificare in modo certo che questi cavi siano conformi alla direttiva specificata. E' necessario avere la documentazione probante rilasciata dal produttore o dal fornitore che indichi esattamente la classe di protezione dal fuoco a cui appartengono

- A prescindere dal divieto di attestarsi all'interno del box di terminazione della rete pubblica, l'installazione è realizzata in modo approssimativo anche in considerazione del tipo di cavetto che presenta una guaina molto rigida, la giunzione delle fibre ottiche è sottoposta a sforzi meccanici e curvature non adeguate. Qualora i cavetti risultassero conformi alla direttiva CPR e possono essere riutilizzati, dovranno essere adeguatamente fissati in un box separato per evitare che la tensione provocata dalla rigidità della guaina possa provocare tensioni anomale sulle fibre e sulla giunzione. In generale la sistemazione dei cavetti e delle giunzioni nel box denota una scarsa esperienza su questo tipo di impianti da parte di chi l'ha realizzato, situazione purtroppo molto frequente negli ultimi tempi dove molti installatori intraprendono queste attività senza l'adeguata formazione

- Le etichettature dei cavetti sono approssimative e non chiaramente interpretabili senza possibili ambiguità
- Presso la terminazione ottica interna all'appartamento si possono notare altre non conformità (Fig. 2); non c'è una corretta terminazione come previsto dalle linee guida, il cavetto di raccordo tra router e presa ottica è fortemente piegato ed è stato trovato schiacciato dal coperchio della scatola di derivazione. Il connettore lato router è di tipo LC/APC e dopo una bretella ottica di circa 2 metri è terminato su un connettore LC/PC su una presa molto approssimativa trovata nascosta dentro la scatola di derivazione. Oltre alla realizzazione assolutamente fuori standard, non è consigliabile un cambio di connettore su una distanza così breve causa peggioramento della riflessione del segnale, come si può notare dalle tracce OTDR allegate. Il

- Verifica della rispondenza dei cavetti ottici alla direttiva CPR (qualora non conformi dovranno essere sostituiti)
- Rimozione dei suddetti cavetti dal box di terminazione della rete pubblica ed attestazione degli stessi cavetti (o di nuovi adeguati qualora questi non fossero conformi) in box di proprietà condominiale che permetta l'esecuzione in modo agevole delle permutate verso il box di terminazione. Attestazione dei cavetti nel box condominiale da eseguire nel rispetto del lavoro a regola d'arte
- Bonifica della presa terminale in appartamento per eliminare l'elevata riflessione del segnale.

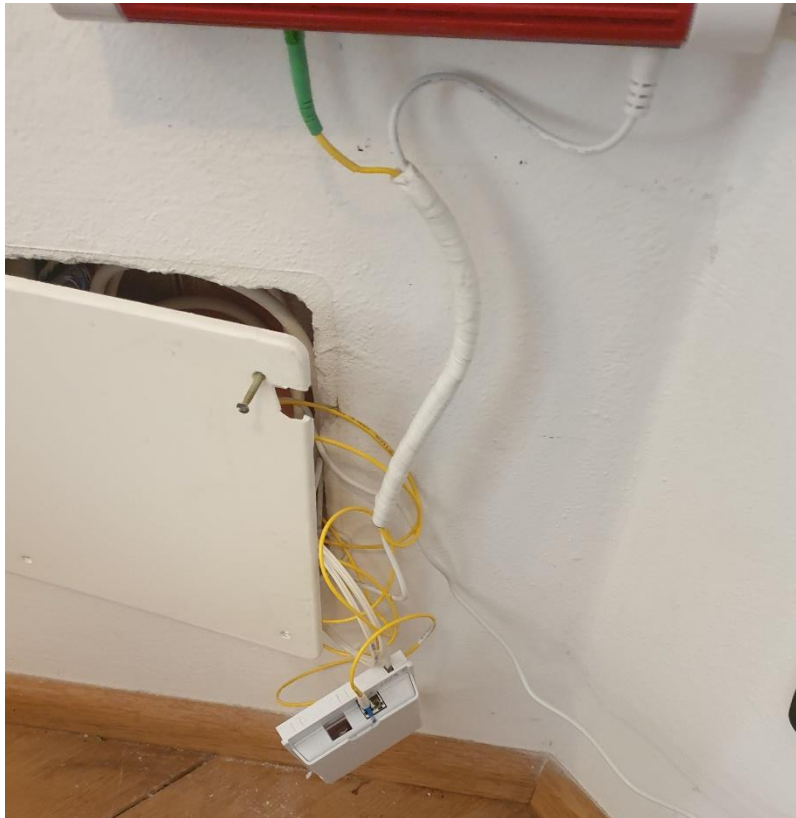
Fig. 2 – Sorprese ben nascoste

Come già individuato nell'analisi preliminare precedentemente descritta, nella scatola di derivazione e sui cavi ottici di collegamento i problemi erano molteplici, piegature eccessive, schiacciature, attorcigliamento e raggi di curvatura non adeguati (alcune di queste anomalie potrebbero essere colpa di tecnici intervenuti successivamente a seguito di ripetute chiamate di assistenza che hanno spostato il router durante questi interventi).

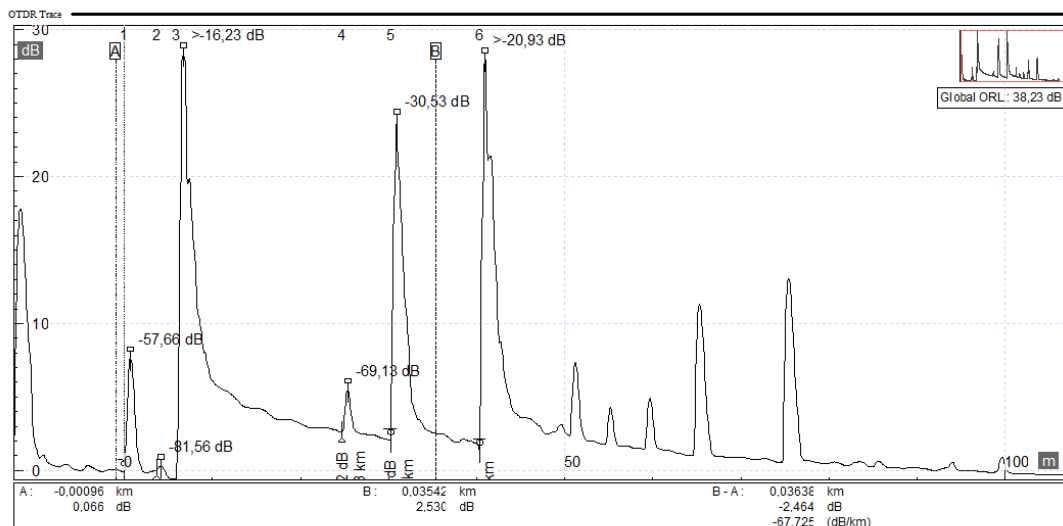
Si è quindi andati avanti con una verifica tramite OTDR della tratta interna riscontrando, in prima battuta, un elevato livello di sporcizia sui connettori; dopo avere effettuato un'attenta pulizia con apposito kit le misure sono state ripetute con un discreto miglioramento ma con anomalie evidenti vicino alla presa terminale in appartamento.

La riflessione della presa ottica in appartamento era molto elevata e non rispettava i valori minimi consigliati di -50dB di return loss.

Fig. 3 – Traccia OTDR dopo pulizia connettori

Analizziamo allora, in figura 3, la traccia OTDR della rete verticale misurata dall'appartamento del cliente fino al locale tecnico, dove la fibra è stata staccata dalla bussola di attestazione dal box ottico per evitare la presenza di segnale ottico durante la misura.

La misura è stata fatta dopo aver pulito i connettori ma, chi ha un minimo di dimestichezza con le tracce OTDR, potrà notare la disastrosa qualità di questa brevissima tratta ottica.

Dopo una breve bretella di lancio, si nota nell'**evento 1** il connettore APC della bretella di collegamento router che non raggiunge il minimo di return loss previsto per questo tipo di connettore (-60dB), poco dopo, l'**evento 2** è interpretato dallo strumento come un connettore ma, molto probabilmente, si tratta di un danneggiamento della bretella presumibilmente una piega permanente, conseguenza della sistemazione alla rinfusa nella scatola di derivazione.

L'**evento 3** è la connessione della bretella router alla presa che era nascosta all'interno della scatola di derivazione, anche dopo la pulizia dei connettori presenta ancora un return loss pessimo, lontanissimo dal minimo atteso per un connettore SM di tipo UPC (-45dB, anche se preferibile -50dB).

Il return loss è talmente elevato che mette anche in difficoltà lo strumento e le misure fornite dopo, sono influenzate da questa anomalia che rende inutili le letture dei valori di attenuazione del connettore.

L'**evento 4** è un danneggiamento del cavetto ottico in prossimità dell'attestazione nel locale tecnico (circa 3 metri prima) ed infine l'**evento 5** è il connettore finale (pigtail giuntato al cavetto verticale). Questo presenta un return loss di -30,53 dB, quindi insufficiente anche dopo la pulizia e si nota che, dopo la breve bretella di coda, la tratta (di pessima qualità)

provoca una serie di echi molto evidenti. Una tratta ottica di tale qualità non è assolutamente adatta a reggere protocolli uguali o superiori a 1 Gbps annullando così gli enormi vantaggi che una connettività in fibra ottica può avere in termini di larghezza di banda.
